BANGUNAN YANG RUNTUH

KEGAGALAN BANGUNAN SUATU KONSTRUKSI

Ir. Sulistijo Sidarto Mulyo, MT

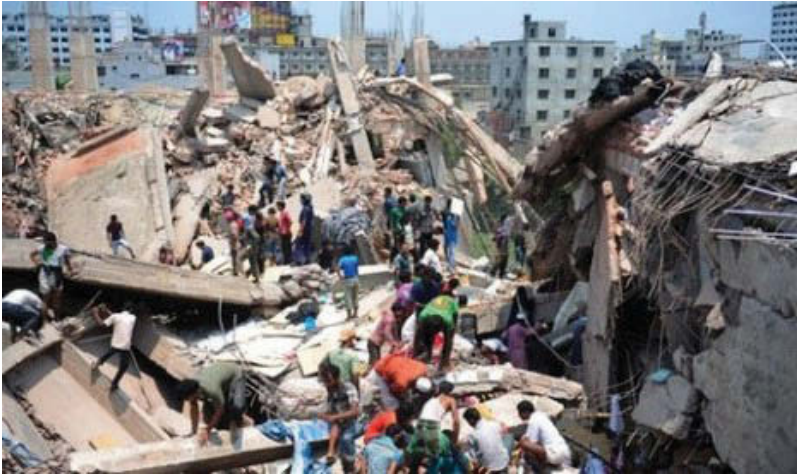
Foto 1. Reruntuhan Plaza Rana (bbc.com)

Rana Plaza merupakan sebuah bangunan berlantai delapan, yang terdiri atas pabrik pakaian, bank, dan sejumlah toko. Petugas setempat mengungkapkan, sekitar 2.000 orang berada di bangunan itu ketika lantai bagian atas tiba-tiba runtuh pada hari Rabu, 24 April 2013 pukul 08.30. Kemudian reruntuhannya menimpa lantai-lantai yang berada di bawahnya. Dalam waktu sekejap seluruh struktur, kecuali pilar utama dan bagian depan dinding, rata dengan tanah.

Menurut pejabat polisi, sebelumnya para pemilik mengabaikan peringatan pihak berwenang. Pada satu hari sebelum runtuh, terdeteksi adanya retakan di bangunan berlantai delapan itu. Para pemilik diminta tak mengizinkan karyawannya masuk gedung untuk bekerja, tetapi mereka tak menggubris peringatan tersebut. Selain itu disebutkan pula, bahwa Rana

Plaza dibangun secara ilegal tanpa perizinan yang tepat, dan secara struktur tak aman. Akibat peristiwa ini sejumlah pemilik dan pengelola gedung serta dua insinyur yang terlibat dalam pembangunan ditangkap guna mempertanggungjawabkan perbuatannya.

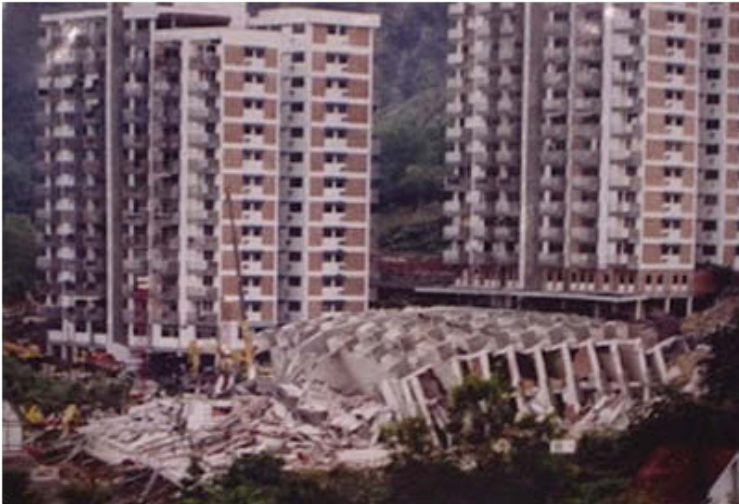
Foto 2. Satu Gedung Highland Towers yang Roboh
(mynonstopstories.blogspot.com)

Dari hasil penyelidikan ditemukan, bahwa penyebab keruntuhan adalah dinding penahan dan sistem drainase yang buruk, juga cara pemeliharaan (*maintenance*) yang kurang baik.

Kondisi tersebut diperparah lagi oleh adanya tindakan sebuah pengembang lain yang membangun gedung di punggung bukit tepat di atas Highland Towers. Hal ini mengakibatkan lapisan

tanah rentan terhadap erosi dan pipa-pipa drainase yang dibuat menghalangi akar-akar pepohonan yang ada di bukit.

Pada saat bersamaan hujan yang turun selama 10 hari berturut-turut membuat tekanan yang besar pada pipa-pipa drainase di bukit. Pada akhirnya pipa meledak dan menumpahkan air sehingga air mencapai kadar level berbahaya lalu mengikis lapisan tanah yang berimbas pada longsor yang menerjang dan meruntuhkan dinding pelindung di kaki bukit.

Lebih dari 100.000 meter persegi lumpur menerjang blok bangunan I dan menerjang maju serta membuat fondasi bangunan tersebut amblas. Dapat diibaratkan telah terjadi pergeseran tanah dengan kekuatan 200 jumbo jet, sehingga menyebabkan gedung itu “tumbang” dan menelan banyak korban. Dapat dikatakan bahwa peristiwa ini lebih diakibatkan oleh kelalaian manusia ketimbang faktor alam.

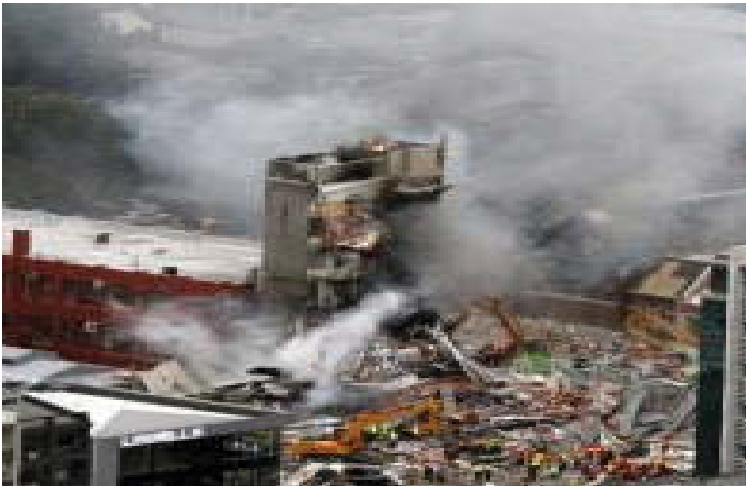
Foto 3. Sisa Reruntuhan Gedung CTV (wikipedia.com)

Dari hasil penyelidikan setelah keruntuhan oleh sebuah tim bernama The Royal Commission of Inquiry, ditemukan bukti bahwa bangunan tersebut dirancang dengan sangat buruk oleh

seorang insinyur yang tidak berpengalaman tentang struktur gedung bertingkat, serta besinya tidak dikonstruksikan dengan benar. Bahkan Gedung CTV sebenarnya telah rusak akibat dua gempa kecil beberapa bulan menjelang bencana datang. Sementara Dewan Kota dianggap gagal untuk memproses masalah tersebut, dan seharusnya tidak pernah menerima izin bangunan.

Perdana Menteri John Key kemudian mengatakan, bahwa laporan tersebut “menggambarkan suatu wacana yang menyedihkan dan serius”. Pemerintahnya sedang mempertimbangkan 189 rekomendasi dari Komisi itu untuk meningkatkan keselamatan gempa di bangunan-bangunan Selandia Baru.
